## INFORMAÇÃO TÉCNICA DOCUMENTO Nº 5

### PROJETO DEMONSTRATIVO DE IRRIGAÇÃO E DRENAGEM COLÉGIO AGRÍCOLA DE BRASÍLIA

## PRIMEIROS RESULTADOS DA IMPLANTAÇÃO DO PROJETO TRABALHOS DE ENGENHARIA RURAL

IICA  
PM-642  
1986

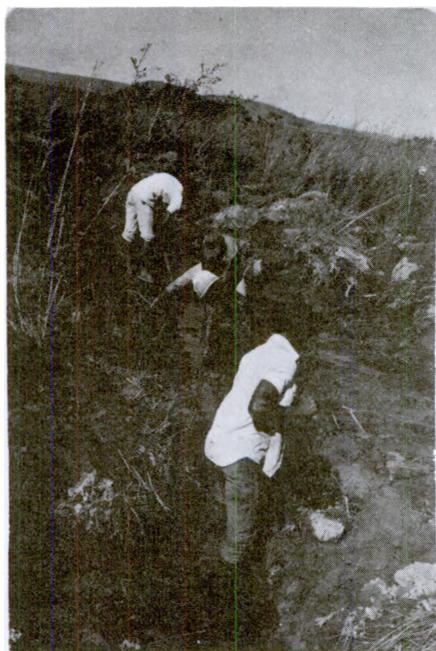
**Solos argilosos flocculados.**

**Solos com o lençol freático muito alto e de textura argilosa impossibilitaram no início a entrada das máquinas.**

**Muitos trechos de condições semelhantes tiveram de ser manualmente trabalhados até sanear a área e poder continuar o trabalho com as máquinas**

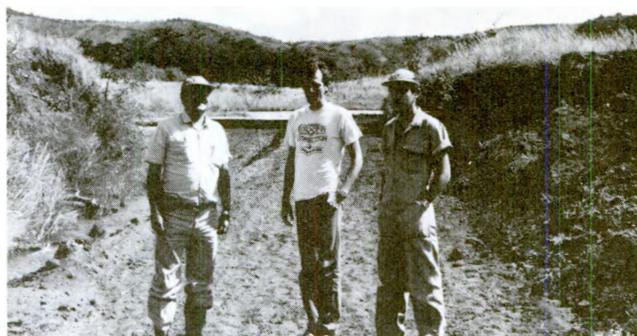
**Antigo vertedouro da barragem velha.**

**Observe-se no lado esquerdo a erosão avançando. Na fotografia, da esquerda para a direita, Dr. Enrique Matute, especialista em irrigação e drenagem do Convênio IICA/PROVARZEAS/MA, assessor do Projeto; Dr. Silas de Souza Rezende, engenheiro agrônomo da Fundação Educacional, encarregado dos trabalhos de campo, e Raimundo de Sales Farias Martins, técnico agrícola, um dos executores do Projeto.**

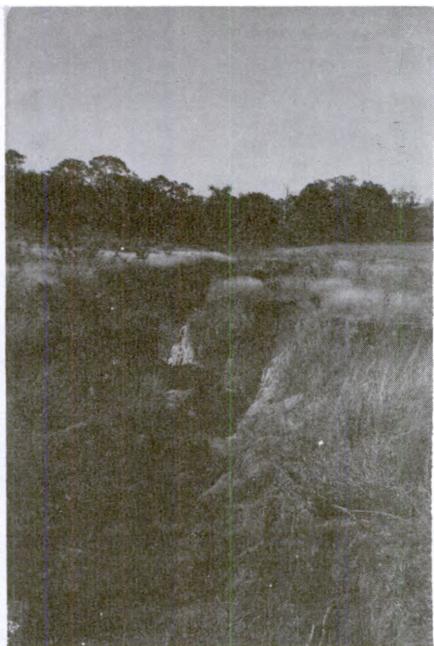
**Lugar onde se juntam as águas dos córregos Arrozal e Corquinho.**

**Neste ponto foi localizada a nova barragem de captação para aumentar a disponibilidade de água para o projeto.**

**A vegetação existente impossibilitou os trabalhos iniciais.**

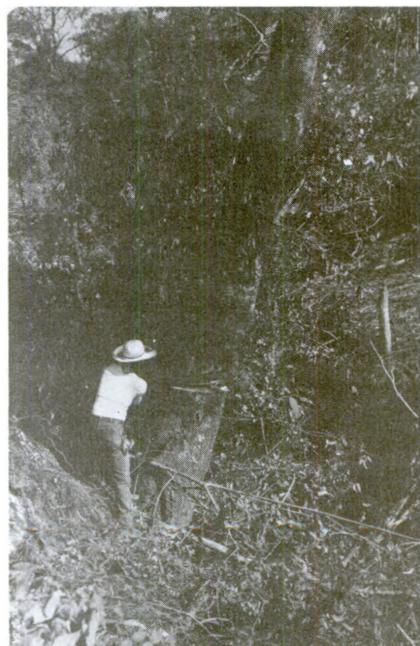
**Voçoroca com 8 metros de profundidade, formada pela saída de água do antigo vertedouro da barragem maior, cujo deságüe é feito no Córrego Arrozal.**

**Os estudos do projeto incluíram um novo de vertedouro, para evitar maior degradação do solo e dar mais segurança à barragem antiga.**

c. Outro problema detectado foi o de surgimento de infiltrações no pé da barragem antiga, à sua jusante, devido à falta de filtro nesta barragem. Com a construção do novo vertedouro, essa infiltração provocou deslizamento de terra e da própria obra no seu trecho final, que ainda não estava concluído pelos primeiros trabalhadores. O uso deste vertedouro inacabado agravou a situação e provocou o desmoronamento do seu terço final.

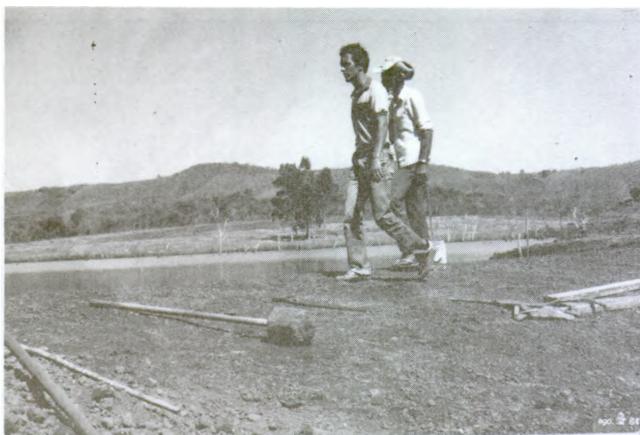
**NOVO VERTEDOURO DA BARRAGEM MAIOR – compactação da terra para posterior concretagem. Na foto o engenheiro civil Luiz Eduardo S. Loureiro acompanhado pelo mestre de obras contratado pelo Colégio.**

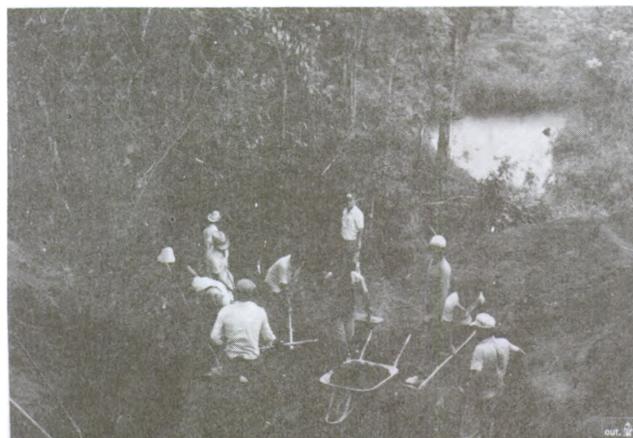
**NOVO VERTEDOURO DA BARRAGEM MAIOR – conexão entre o vertedouro e o Córrego Arrozal. Vista da escavação.**

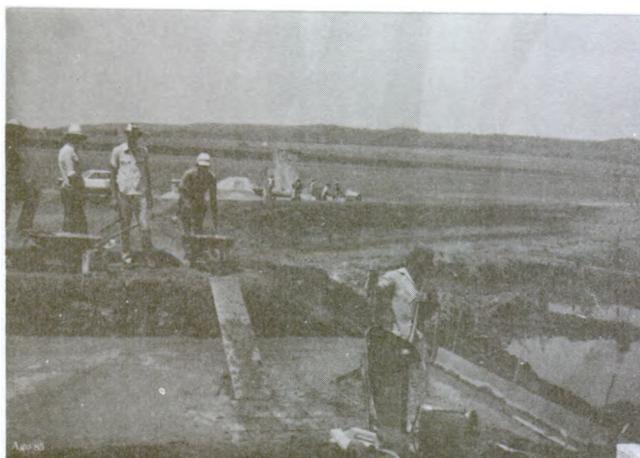
**Início da concretagem do vertedouro na barragem nova.**

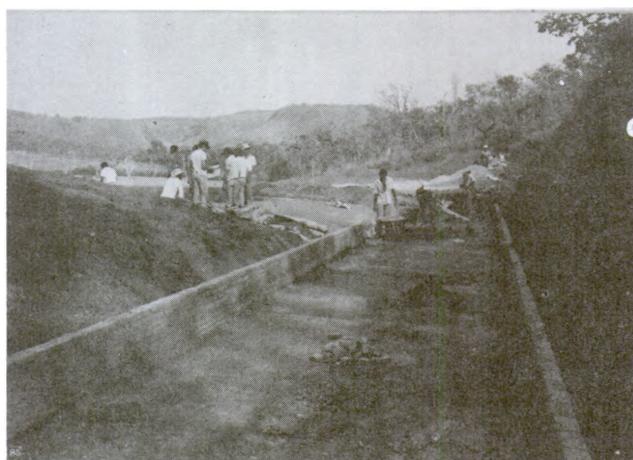
**Concluindo as obras do vertedouro novo na barragem antiga.**

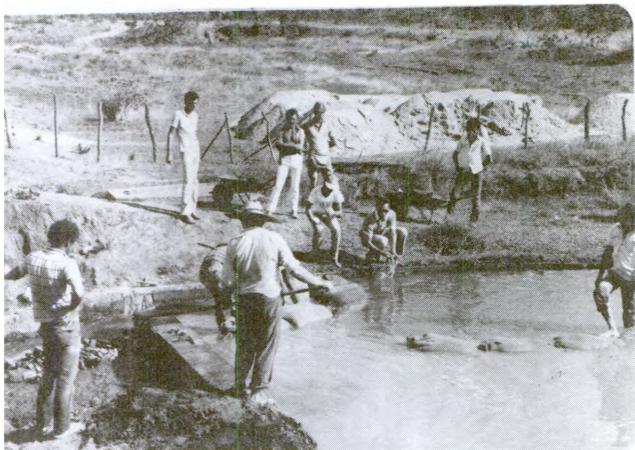
**NOVA TOMADA D'ÁGUA DA BARRAGEM MAIOR –**  
*Represamento provisório com sacos de areia para início das obras de captação.*

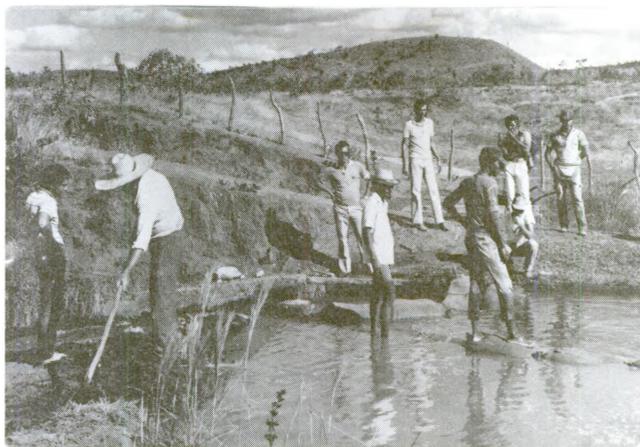
**NOVA TOMADA D'ÁGUA DA BARRAGEM MAIOR –**  
*Fechamento do antigo vertedouro*

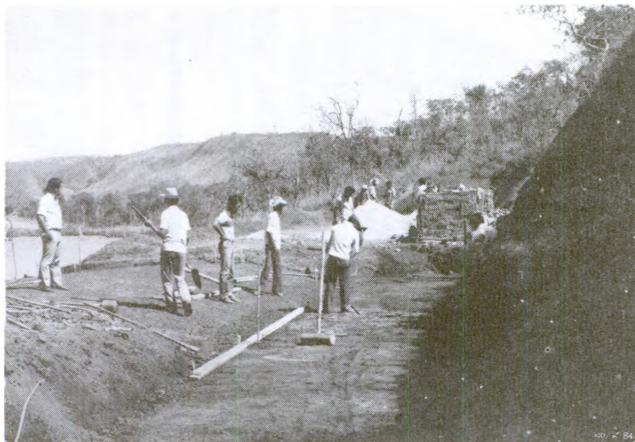
**NOVO VERTEDOIRO DA BARRAGEM MAIOR –**  
*Nivelamento e compactação do canal de saída.*

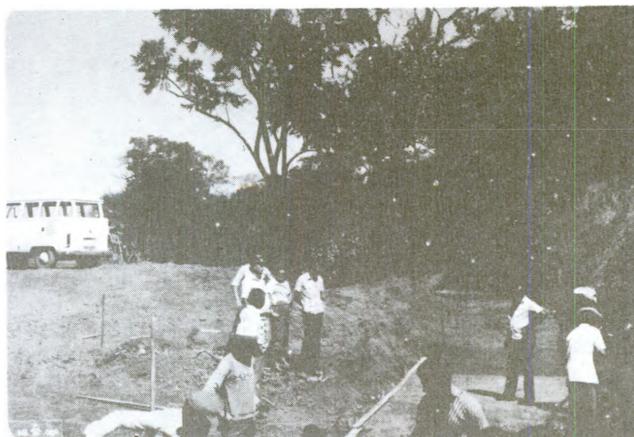
**NOVO VERTEDOIRO DA BARRAGEM MAIOR –**  
*Início da concretagem.*

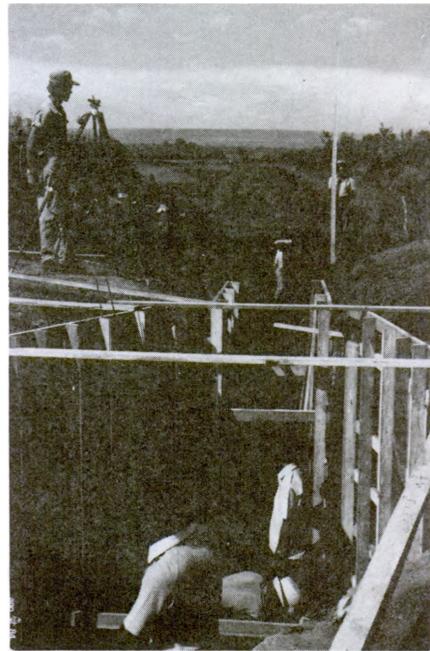
**NOVA TOMADA D'ÁGUA DA BARRAGEM MAIOR.**

*Acima: Mureta de contenção, em alvenaria, que elimina o*  
*antigo vertedouro. No primeiro plano vê-se a obra de capta-*  
*ção d'água terminada. Grupo de técnicos do PROVAR-*  
**ZEAS e do Colégio.**

*Ao Lado: Observe-se, ao fundo, o canal de captação sendo*  
*construído pela Kamo 3X. À frente vê-se a obra de capta-*  
*ção feita com paredes de concreto e comporta de madeira*  
*formada por 14 tábuas de 60cm, em fileira dupla. Profun-*  
*didade de tomada: 2 metros.*

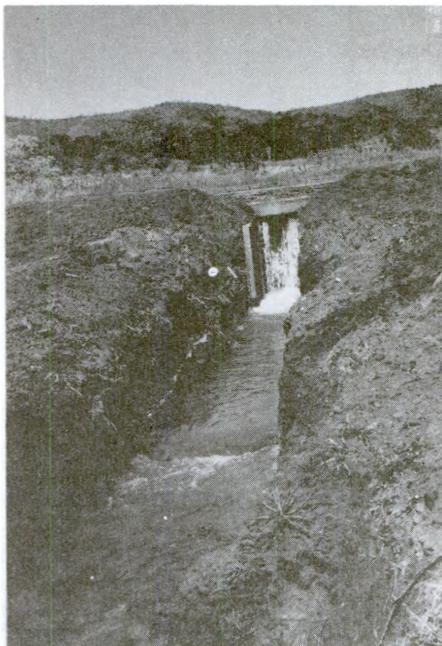
**CANAL PRINCIPAL DE CAPTAÇÃO DA BARRAGEM MAIOR** – Início do canal. Vê-se, ao fundo, a mureta de contenção e o muro de terra que reforça a mureta. Vista do teste de circulação da água.

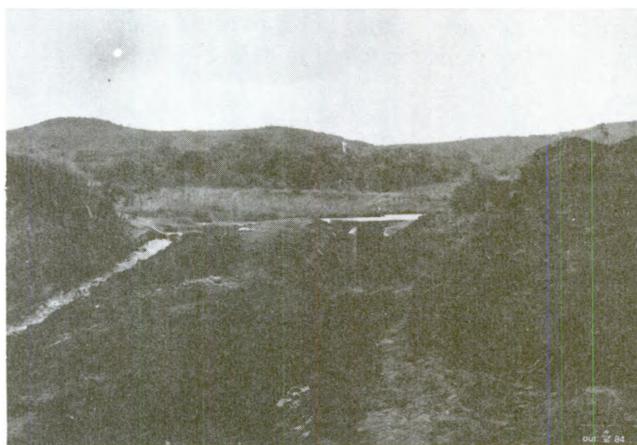
**Vista da barragem velha.** À esquerda, o antigo vertedouro. À direita, construindo a tomada e o canal de captação de água para o projeto.

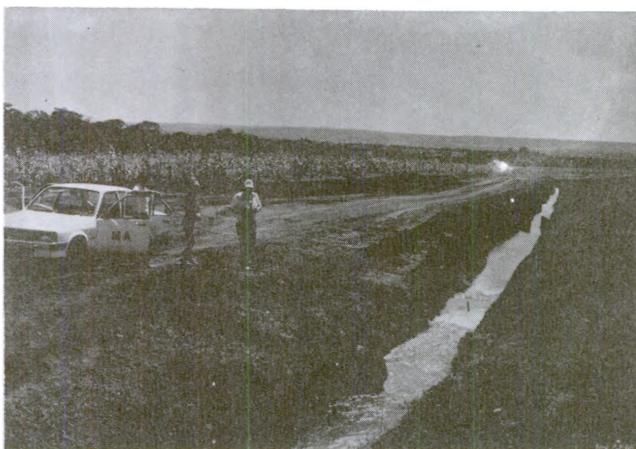
**CANAL PRINCIPAL DE CAPTAÇÃO DA BARRAGEM MAIOR** – Vista dos saltos, construídos em alvenaria, no trecho inicial. À direita, a estrada de serviço de manutenção do canal.

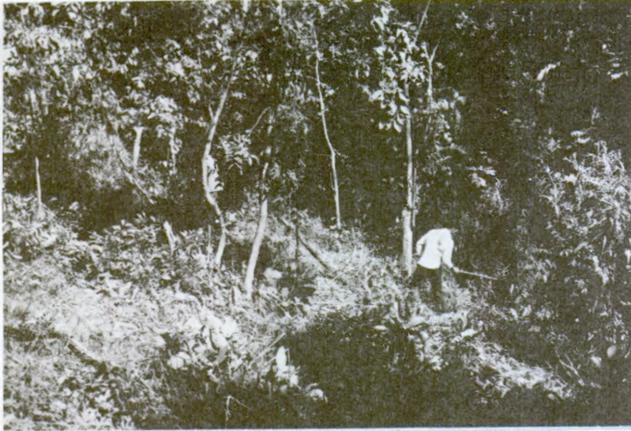
**BARRAGEM NOVA** – *Determinação do local para a construção da barragem nova, com a ajuda da equipe de topografia. O desmatamento inicial foi feito á mão.*

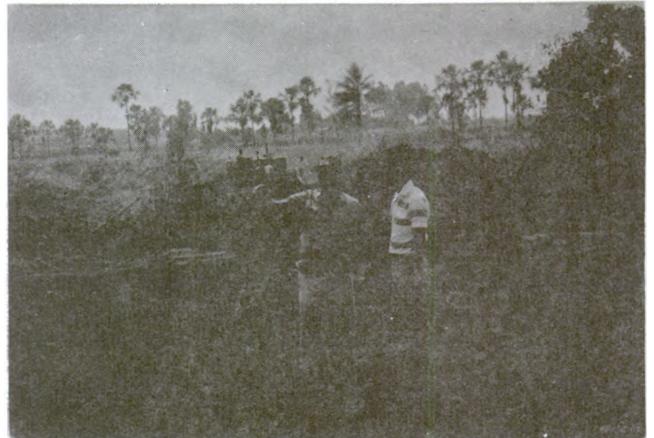
**BARRAGEM NOVA** – *Limpeza da vegetação e retirada da terra orgânica pelo trator de esteira com lâmina frontal, da Fundação Zoobotânica.*

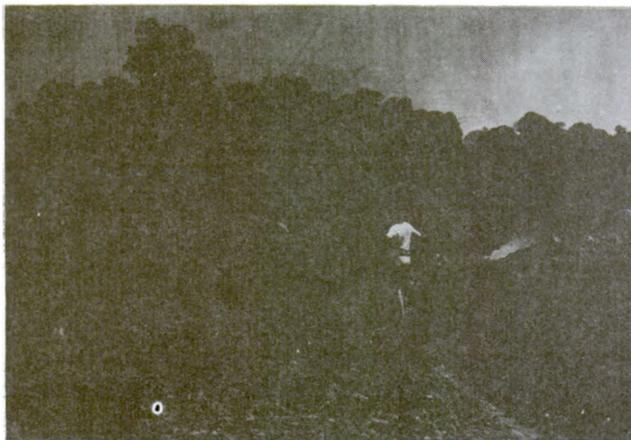
**BARRAGEM NOVA** – *Desvio das águas do Córrego Arrozal para início das obras.*

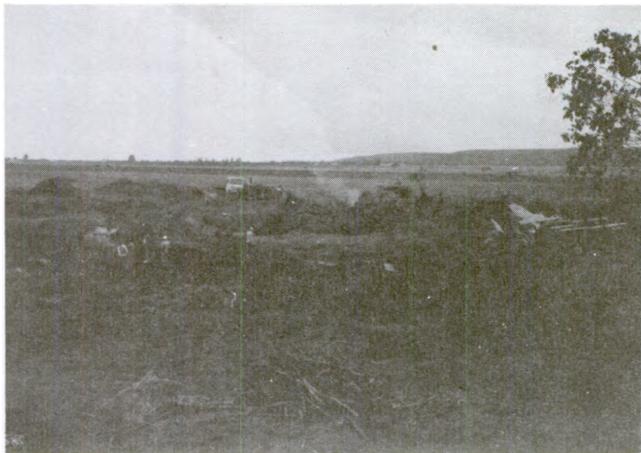
*Início da construção da barragem nova, para a captação da água do córrego Corguinho. Máquinas da Fundação Zoobotânica fazem o trabalho de limpeza da área. Esta obra trará as águas da bacia vizinha do Rio Corguinho para serem usadas no projeto.*

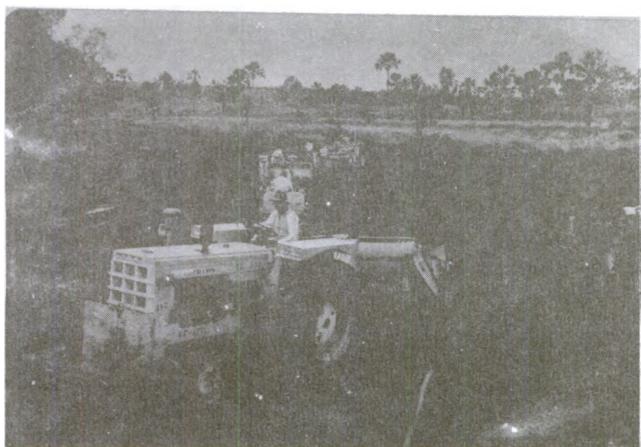
*BARRAGEM NOVA – Distribuição e compactação do material de empréstimo.*

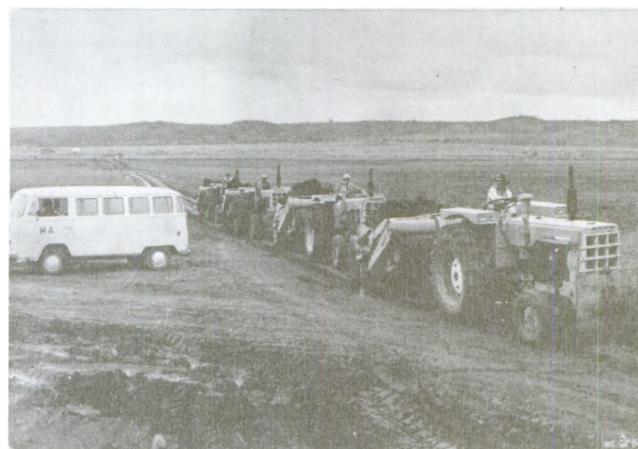
*BARRAGEM NOVA – Tratores com scrapers, da Fundação Zoobotânica, trazem material de empréstimo para a construção do maciço da barragem.*

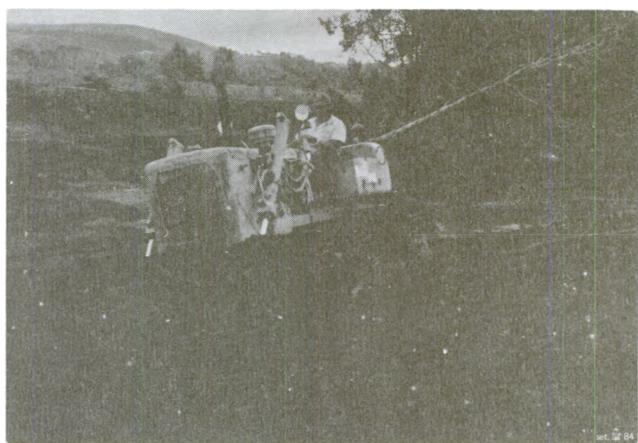
*BARRAGEM NOVA – Tratores de pneus e de esteira, da Fundação Zoobotânica, trabalham na construção da barragem de contenção: acima, colocando o material; abaixo, fazendo o talude interno.*

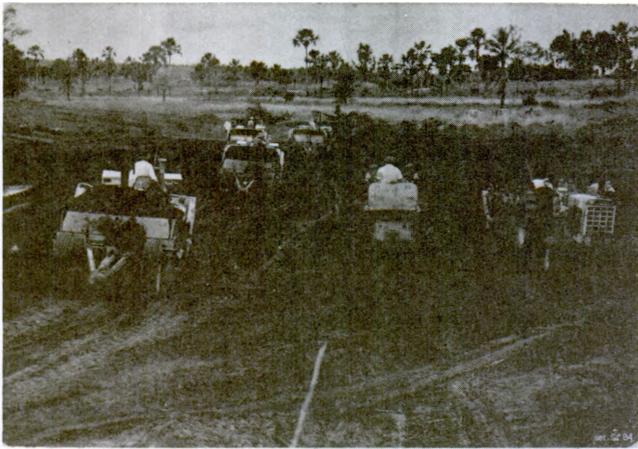
**BARRAGEM NOVA** — Acabamento da crista da barragem de contenção, de acordo com as cotas delineadas no projeto.

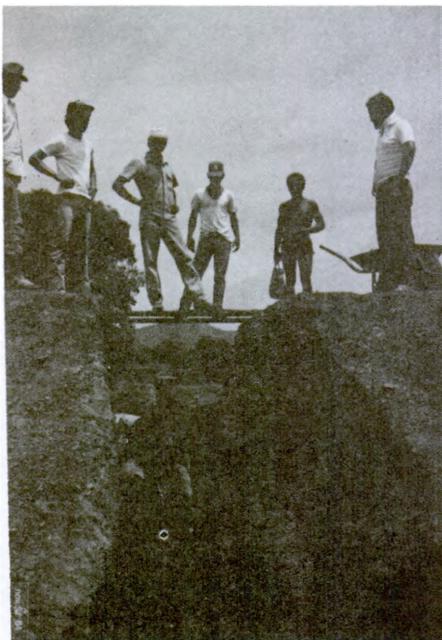
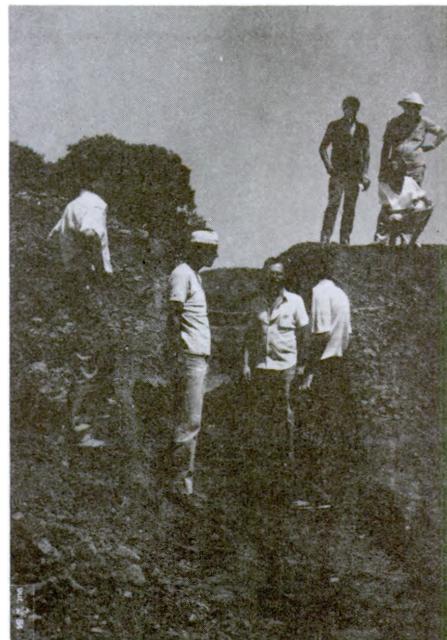
**BARRAGEM NOVA** — Escavação do maciço da barragem de contenção para a construção do canal de desassoreamento e segurança.

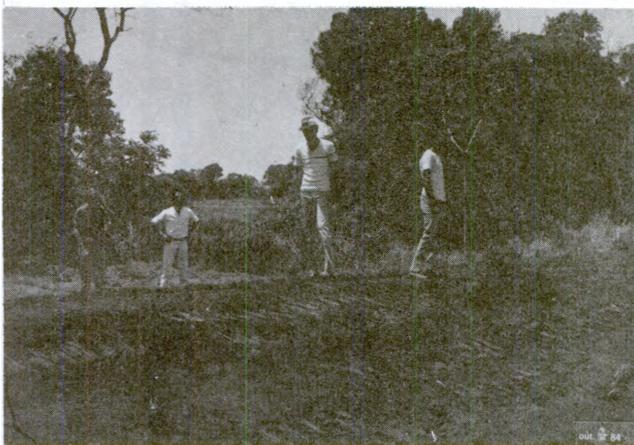
**BARRAGEM NOVA** – Diques laterais, construídos pelo trator de esteira Caterpillar D4–E com lâmina frontal e scraper.

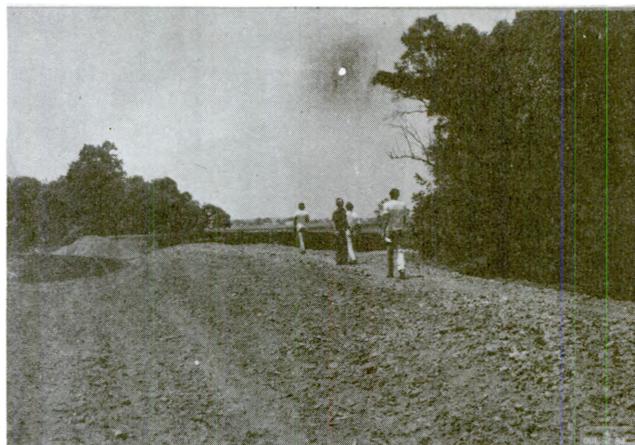
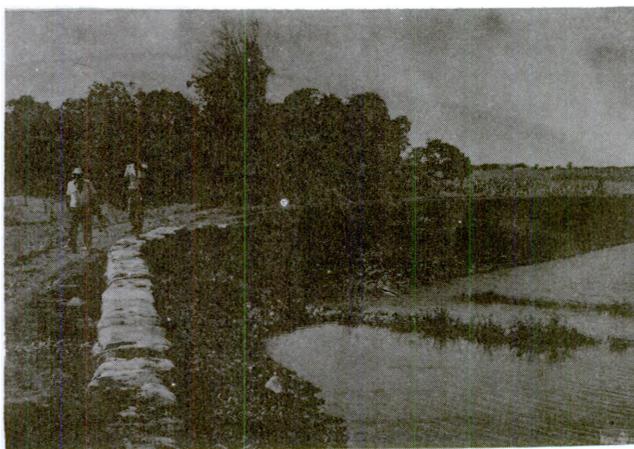
**BARRAGEM NOVA** – Barragem de contenção concluída. Observe-se, nas duas fotos, a linha de sacos cheios de terra que completam a cota máxima de um dos diques laterais, como medida de emergência para conter o nível máximo de água na época de chuva.

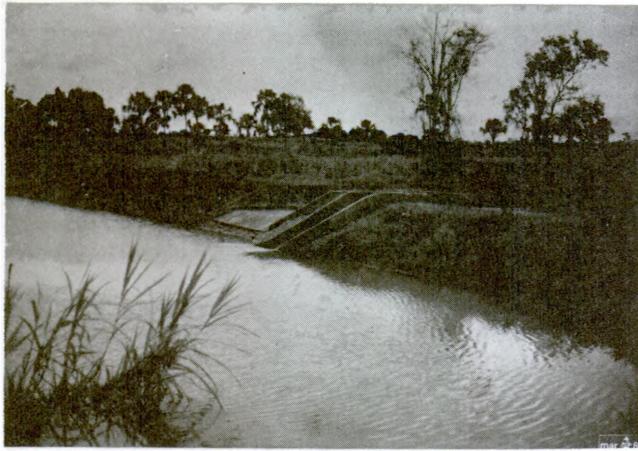
*Obras civis da barragem noya localizada na confluência dos córregos Corguinho e Arrozal. À esquerda da foto, o vertedouro feito de concreto armado, à direita, o canal de limpeza e segurança da mesma obra.*

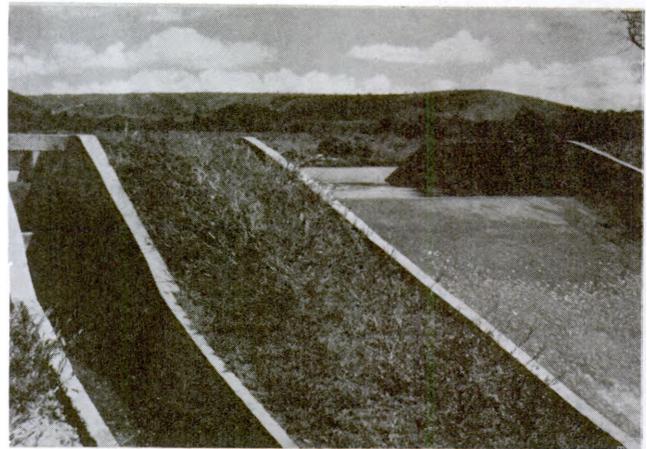
*À esquerda, vista do canal de limpeza e segurança à direita, o vertedouro em funcionamento de teste. Nesta obra ainda falta colocar a pedra gigante no final do concreto e a entrada do córrego, para evitar a erosão pela própria água.*

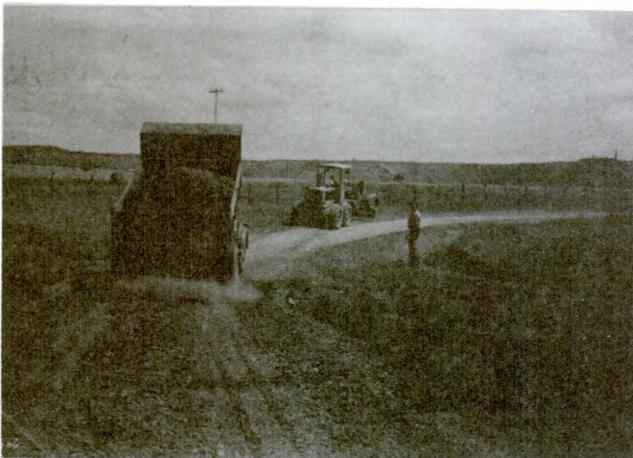
*Encascalhamento das estradas. Os primeiros trechos da estrada de acesso ao Setor I do projeto foram encascalhados para evitar a grande poeira que as máquinas e carros levantavam ao se dirigirem a este setor.*

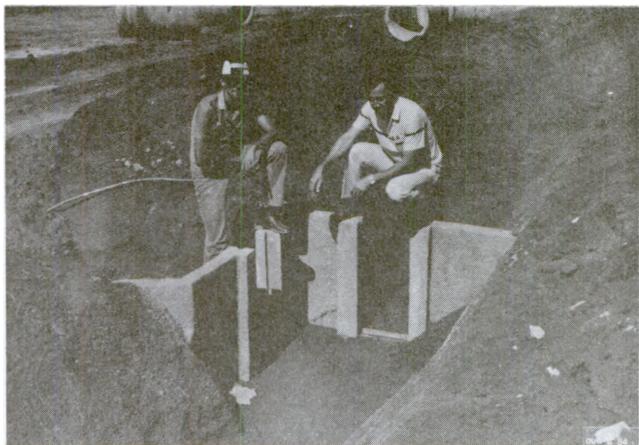
*COMPORTAS DIVISÓRIAS DAS ÁGUAS NO LADO DIREITO DO CANAL CONDUTOR PRINCIPAL. NO LADO ESQUERDO, Dr. SILAS (DE BONÉ) E COMPORTA NO CANAL SECUNDÁRIO OU IRRIGANTE.*

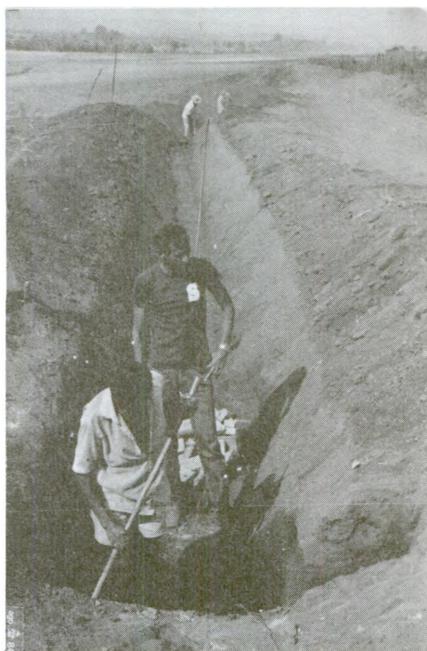
*Dr. SILAS FORNECE AS MEDIDAS DAS OBRAS AOS PEDREIROS. NESTE CASO, TRATA-SE DE UM SALTO HIDRÁULICO PARA DISSIPAR A ENERGIA HIDRÁULICA E DIMINUIR A VELOCIDADE DA ÁGUA, A FIM DE EVITAR EROSIÃO NOS CANAIS E DRENOS.*

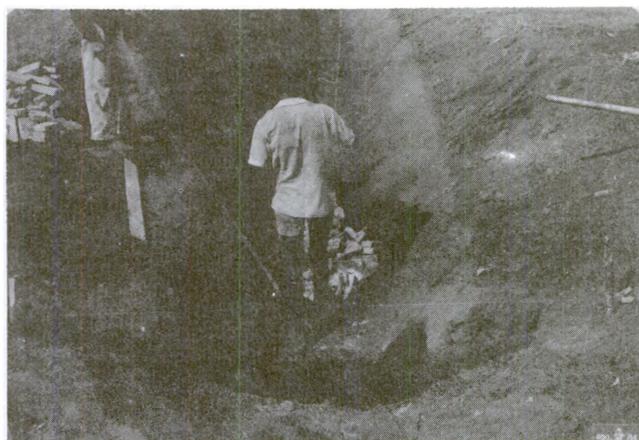
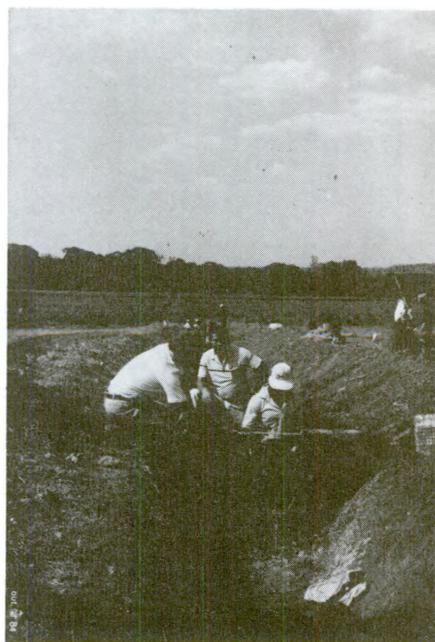
*QUEDA EM ALVENARIA. Acima, escavação preliminar para iniciar as obras; ao lado, o Dr. Enrique Matute confere as medidas de um salto, obra que serviu de modelo para a construção dos outros saltos.*

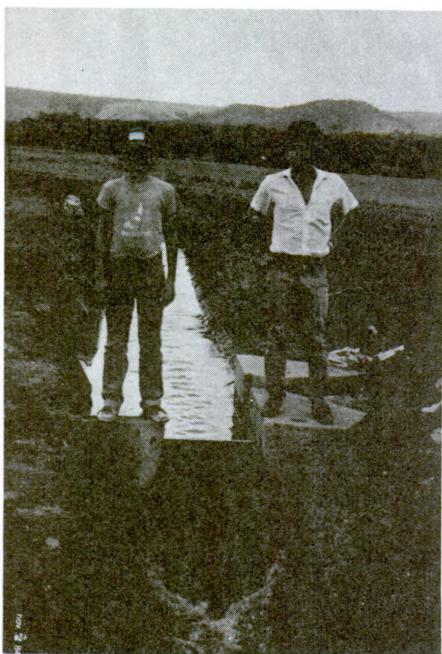
**OBRA DE DISTRIBUIÇÃO E CONTROLE** – Feita no canal principal. Em primeiro plano salto em alvenaria e comporta de madeira; à direita, a tomada d'água para um canal irrigante.

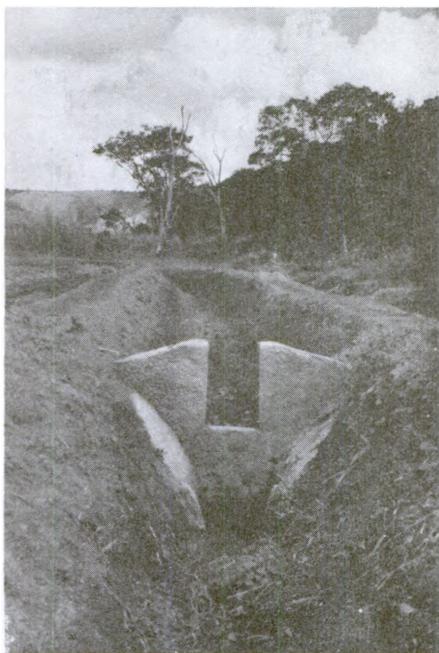
*Construção de saltos em alvenaria. Observe-se o desnível do canal na parte de cima, com declividade de 2‰ e o salto hidráulico de 50cm de altura. Em baixo, o canal continua com a mesma declividade.*

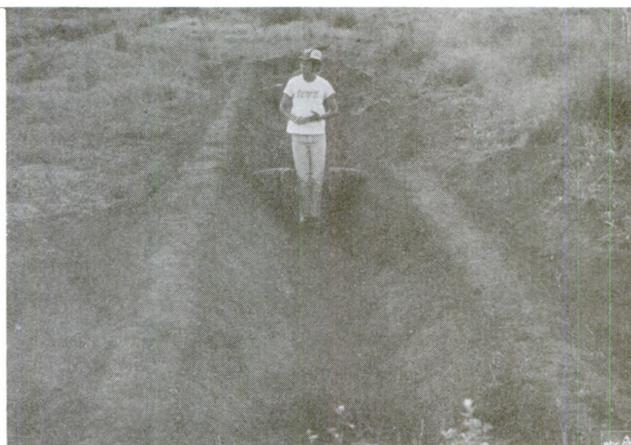
*Canal aberto pela valetadeira Dondi e trator Valmet 138.4 – turbo. Aproximadamente metade da escavação foi feita pela valetadeira. A outra metade foi feita em aterro com a própria terra da escavação. O acabamento é feito com mão-de-obra (compactação e retoques finais).*

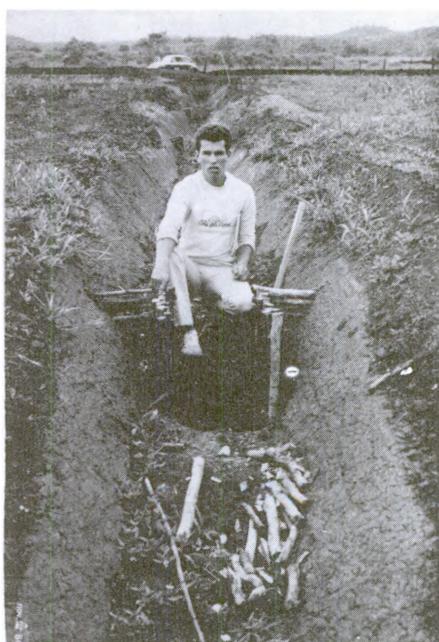
*QUEDA DE ESTACAS DE MADEIRA, simples, funcional e de baixo custo. Feita com estacas de arbustos encontrados na vizinhança.*

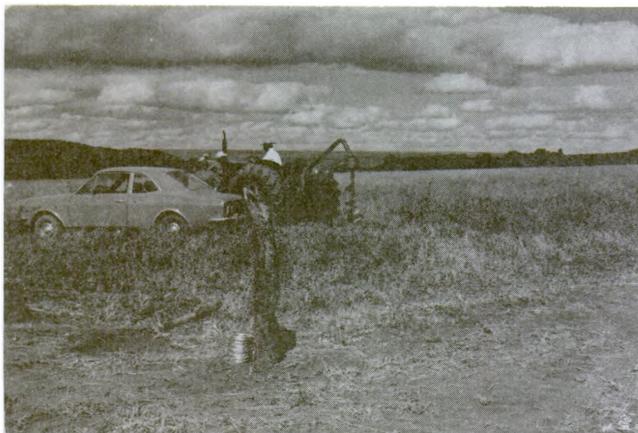
**OUTRAS OBRAS – CERCAS DE MADEIRAS E ARAME FARPADO** feitas para delimitar o Projeto.

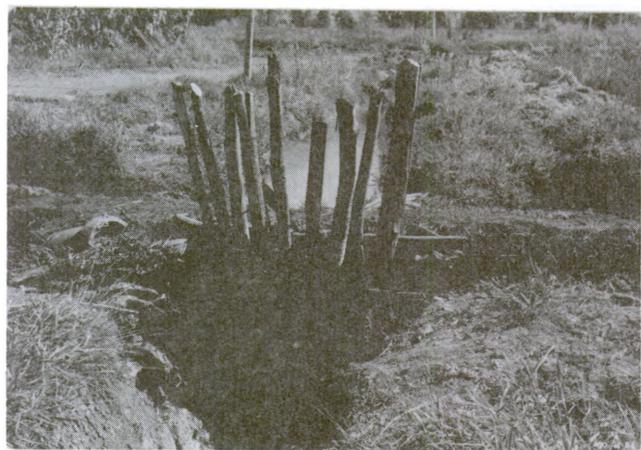
**OUTRAS OBRAS – Pequena barreira de madeira** destinada a represar as águas de um dreno para seu reaproveitamento na irrigação.

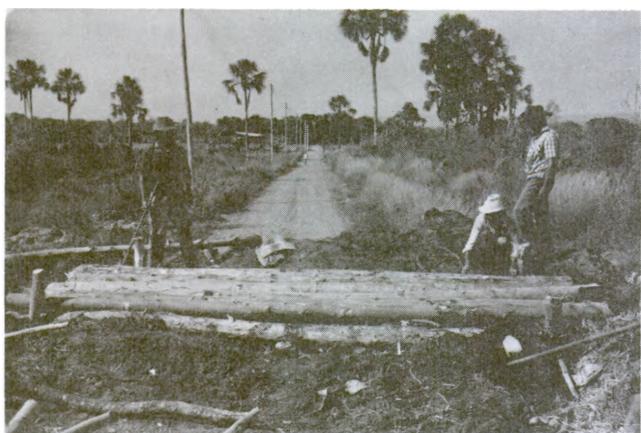
**OUTRAS OBRAS – Pontilhão de madeira** na estrada de acesso ao Setor II, sobre um canal condutor. Este canal que tem sua captação nas águas de drenagem do Projeto, irriga uma área de horticultura fora do Projeto.

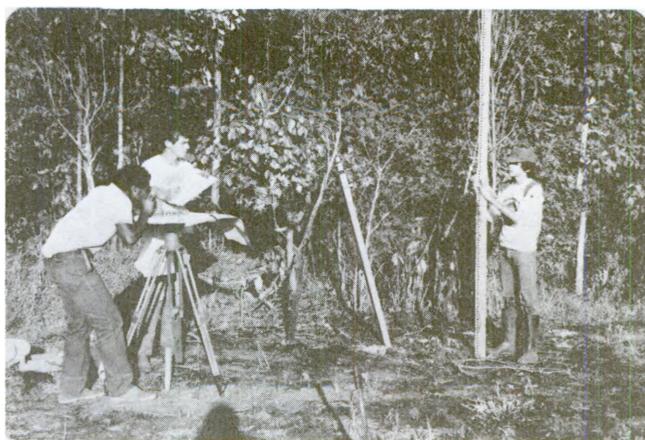
*Levantamento altimétrico do local onde seria construída a barragem na confluência dos córregos Arrozal e Corguinho.*

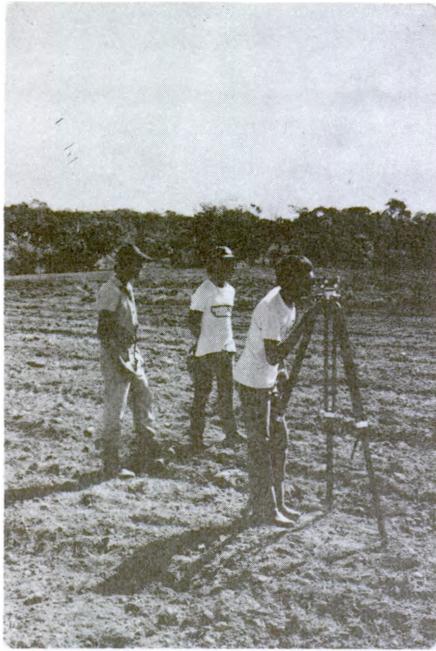
*Uso do nível pelos técnicos do Colégio, para a locação do canal principal.*

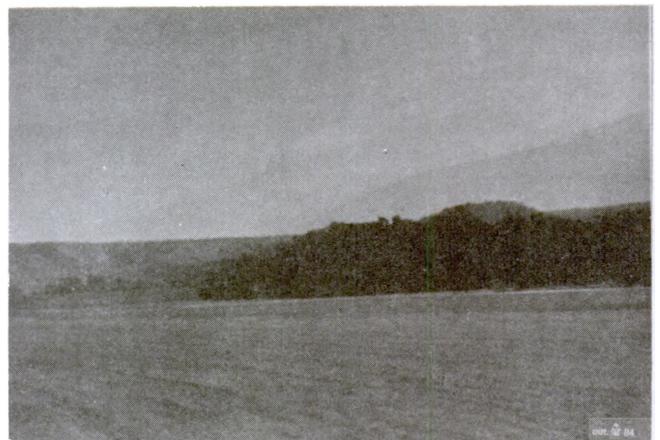
*Terreno no Setor I após a terceira passada da lâmina da motoniveladora. Previamente o campo foi limpo, gradeado. A subsolagem e a movimentação de terra foram feitas com o trator de esteiras Caterpillar D4- E e bulldozer. Observe-se o latossolo já regularizado, pronto para os sulcos.*

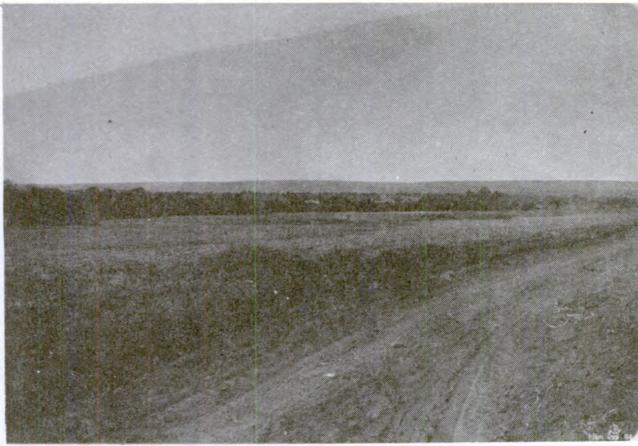
*À esquerda, o solo argiloso e pesado diferencia-se pela cor. No centro vê-se o canal principal, e à direita, a estrada que contorna a área do projeto.*

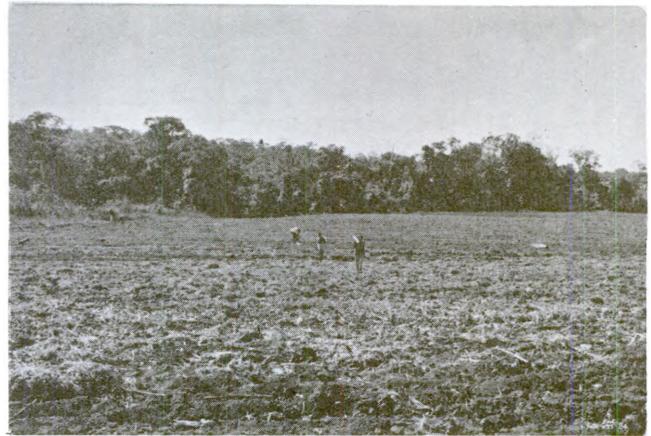
*Área do Setor I após a gradagem e a subsolagem. Note-se, sobre o terreno, a palha seca de restos vegetais. Nesta foto vê-se que na parte mais baixa da varzea (ao fundo) o tipo de solo é argiloso, de cor cinza. À frente, o latossolo é vermelho escuro, típico do cerrado.*

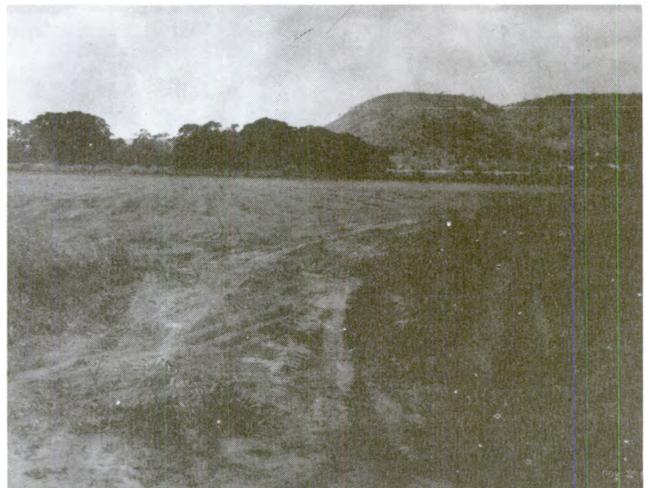
*Nivelamento em tabuleiros para a irrigação por inundação. A diferença entre os tabuleiros é de 30cm. A distância entre as bordas é de 50 metros, aproximadamente, e o comprimento, de 100 metros. Em média, 5 hectares destes tabuleiros foram construídos, faltando só o acabamento.*

*À esquerda da fotografia, os primeiros movimentos de terra durante a construção. À direita, o dreno superficial que servirá de saída para as águas de irrigação e de chuva.*

A construção de tabuleiros visou à formação de planos para a implantação do sistema de irrigação por inundação e banhos rápidos (cultura de entre safra), que eventualmente podem ser utilizados com sulcos de infiltração.

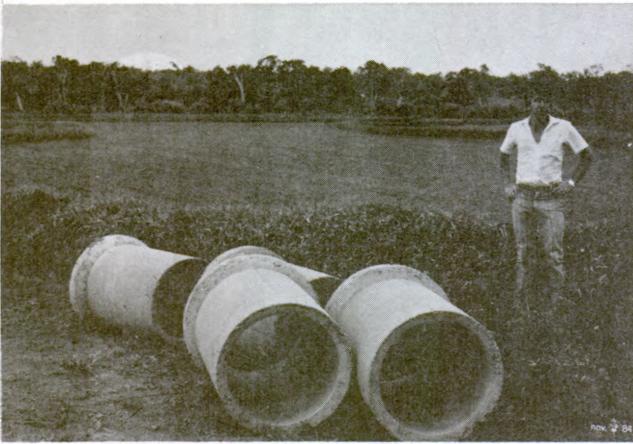
*Outra vista dos tabuleiros. Por premência de tempo foi necessário plantar o arroz antes de terminado o trabalho, para aproveitar ao ano. Os tubos serão deixados no campo. Posteriormente serão colocados no lugar predeterminado.*

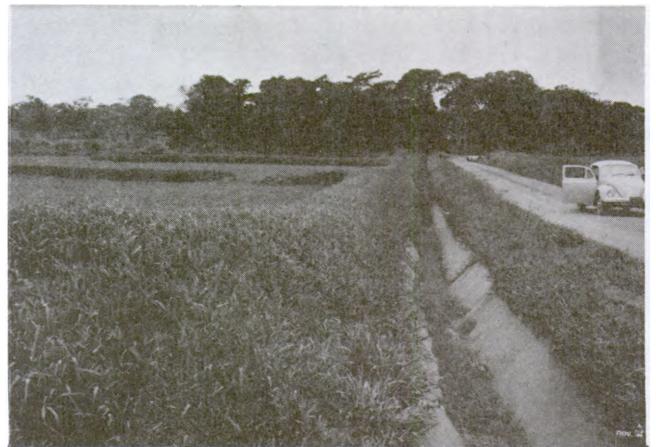
*Na foto vêem-se três obras: à direita, a estrada interna; no centro, o dreno superficial; à esquerda os campos dos tabuleiros. As ervas voltaram a nascer e crescer rapidamente porque as bordas de terra ainda não foram compactadas.*

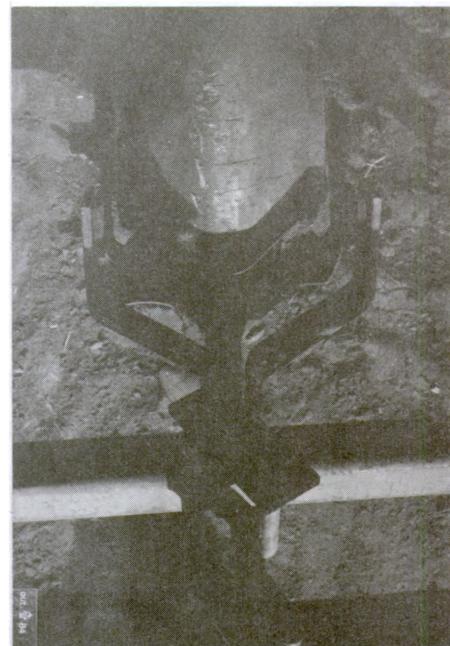
*Vista parcial do sulcador. Na parte da frente a lâmina com ponta rasga a terra. Atrás, a roda em formato de tambor de madeira conforma e compacta o sulco.*

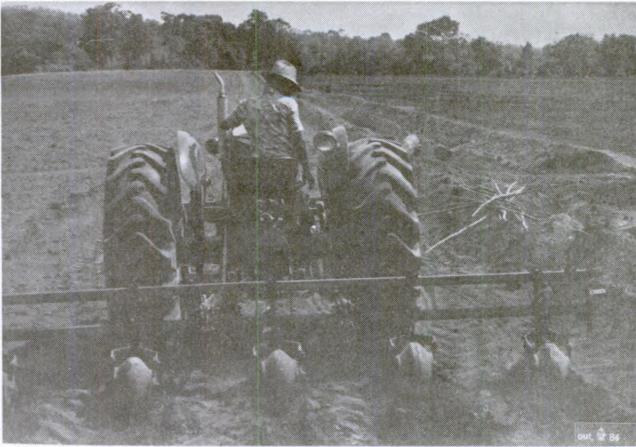
*Máquina iniciando a construção dos sulcos. À direita, um canal condutor. À esquerda, o campo nivelado para os sulcos.*

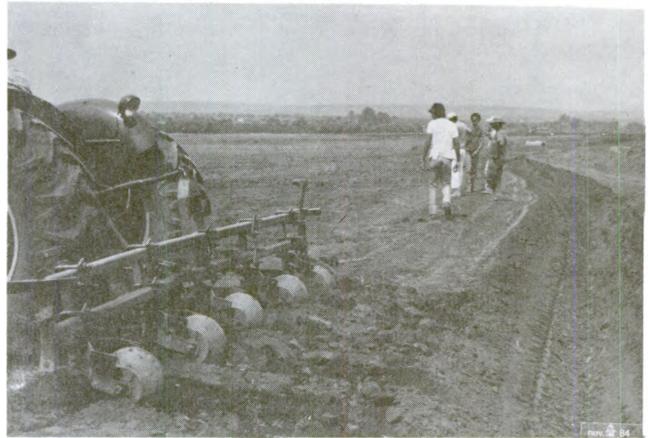
*À direita, o canal irrigante que abastecerá os sulcos de corrução. No fundo, os técnicos, ex-alunos do Colégio, contratados para a execução e implantação do Projeto Demonstrativo.*

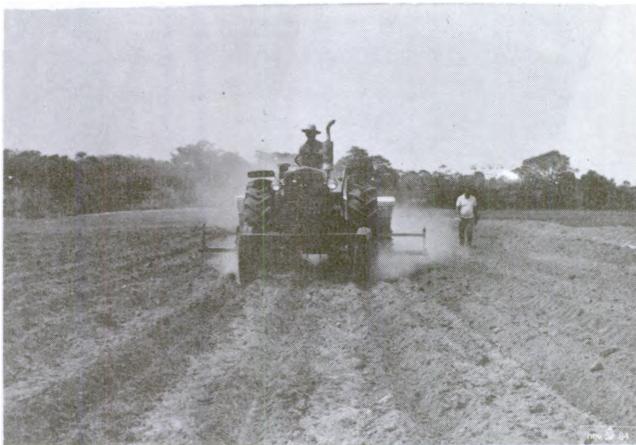
*Nota-se a regulagem do implemento que dá o distanciamento adequado à cultura do milho.*

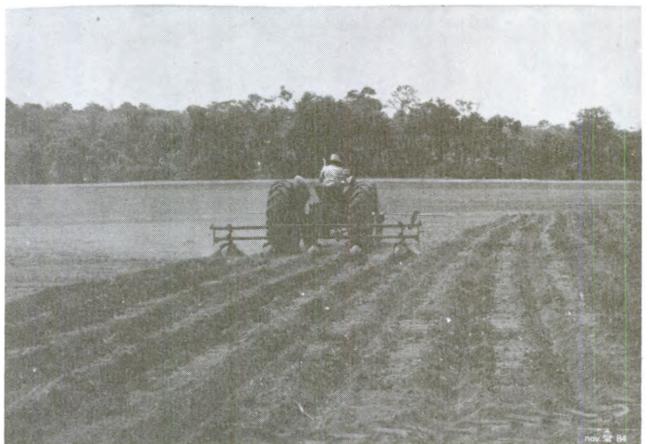
*Os sulcos pouco profundos, característicos deste sistema de irrigação, estão traçados na máxima declividade do terreno. Sua profundidade média é de 12 cm. O implemento faz cinco sulcos de uma vez.*

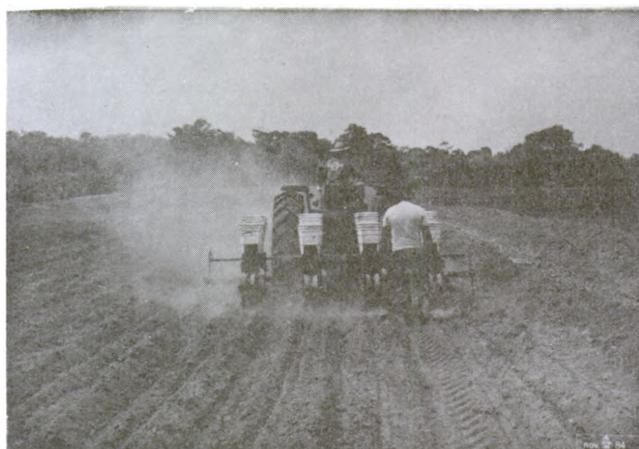
*A máquina simultaneamente faz os sulcos e vai plantando. Neste caso foi plantado milho para ração dos animais do próprio Colégio. O Dr. Sequisenio, professor do Colégio e encarregado das grandes culturas, segue a máquina.*

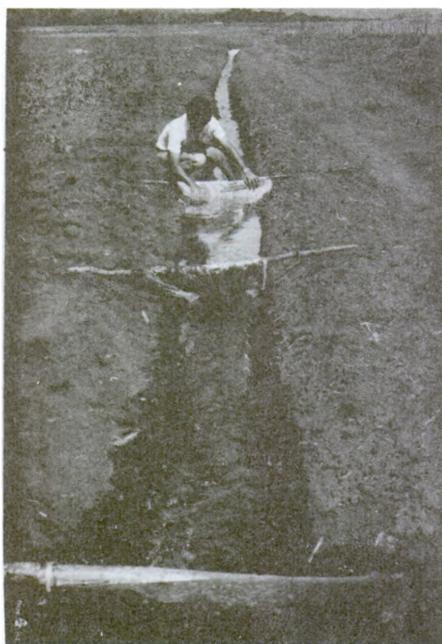
*CANAL DE DISTRIBUIÇÃO PARA OS SULCOS DE CORRUGAÇÃO. Colocação de plásticos para elevar o nível da água que entra nos sulcos de corrugação. Na foto, o técnico agrícola demonstra esta operação para os trabalhadores contratados pelo Colégio, que serão os futuros irrigantes.*

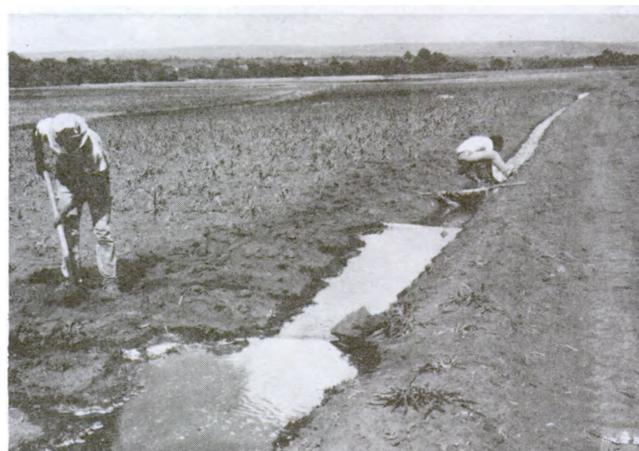
**SULCOS DE CORRUGAÇÃO** – *Observe-se a distribuição da água diretamente nos sulcos. A tomada d'água, em terra, distribui a água para cinco sulcos.*

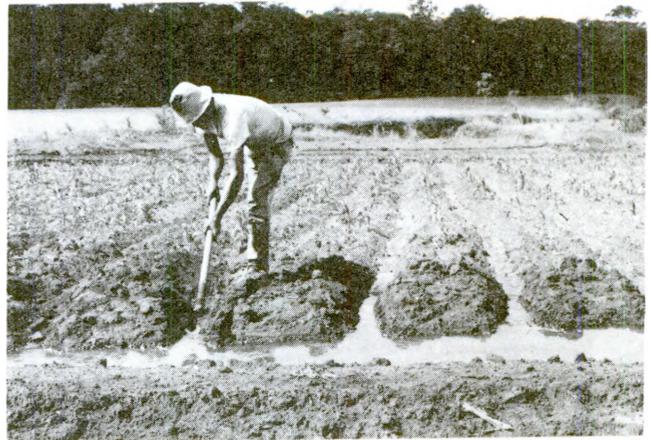
**SULCOS DE CORRUGAÇÃO** – *O irrigante abre a entrada dos sulcos. Foi necessário irrigar a cultura de milho no mês de novembro devido à ocorrência de um veranico.*
